金属屋根葺き材の強風による飛散風速推定法の開発

Development of a method for estimating the scattering of aged metal roofing by strong wind.

八戸工業高等専門学校産業システム工学科 助教 今野 大輔

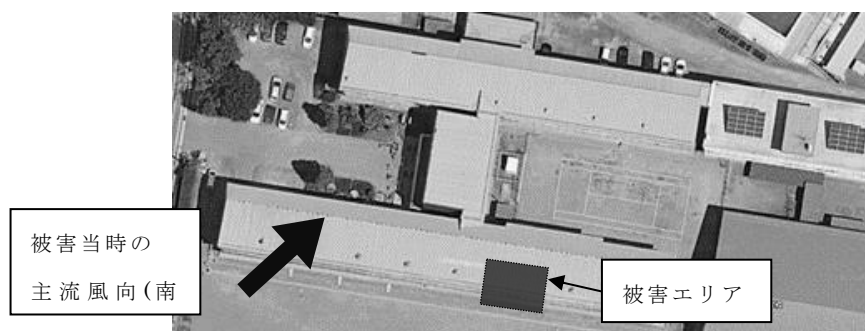
図5 被害建物の航空写真・被害エリア・風向

3月20日の強風被害により，市内の学校校舎の建物において金属屋根葺き材の被害が生じた。被害建物は，1971年に建設された鉄筋コンクリート造3階建ての校舎であり，瓦棒葺き金属屋根の一部が剥離・飛散した。被害の生じた箇所を図2に示す。本研究においては本被害を対象に，原因の調査を行った。

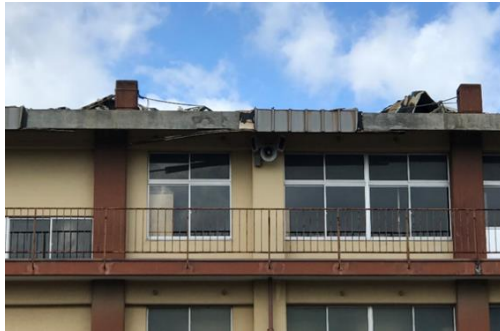
(a)被害全体写真

図3は強風被害の3日後に撮影した屋根被害の様子である。被害は屋根幅約10mの範囲で生じていた。図3(a)より，金属屋根葺き材が屋根端部から剥離している様子がわかる。さらに，図3(b)より，割れた屋根の外装材が飛散している様子も見られ，周辺環境にも影響があった可能性があると考えられる。

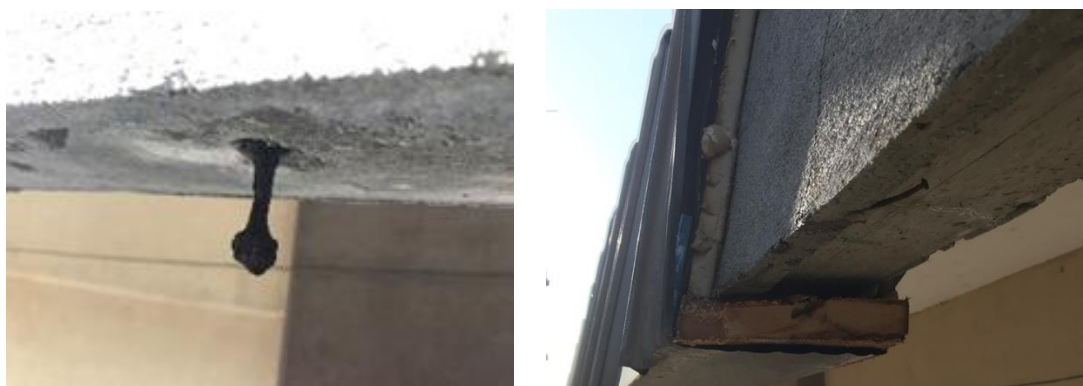
図 4 屋根留め付け具の劣化の様子

屋根の剥離・飛散などの被害が生じた要因として、設計風圧を超えた風圧が生じた可能性のほかに、経年劣化の影響により屋根の耐力が低下していた可能性が考えられる。図4に、被害発生後に撮影した屋根剥離部分の留付け具の様子を示す。被害箇所屋根留付け具は錆が生じており、健全な留付け具と比較して断面が細くなり、折れ曲がっている留め

付け具も見られた。この他にも同様の劣化が生じた留付け具が見られていることから、屋根葺き材の風圧に対する耐力は低下していたものと考えられ、設計風圧以下の風圧でも剥離が生じたものと推定される。

ってしまう。このような状況を防ぐため、点検のタイミングや、点検方法の見直しが非常に重要だと言える。

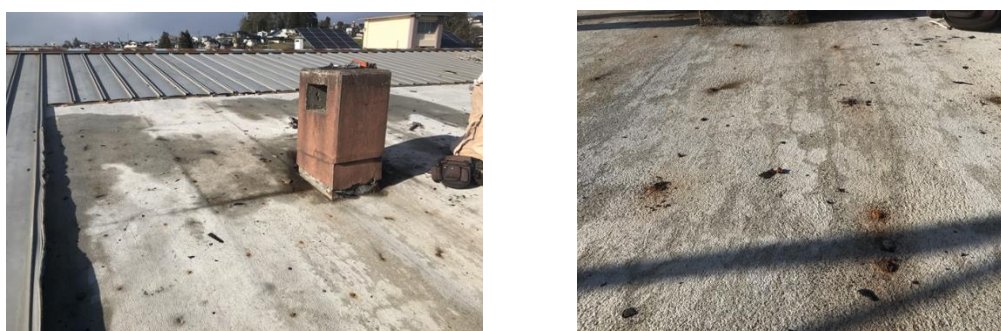
図 5 修繕工事中の様子

次に、劣化が生じ、進行した要因について考察を行う。図 5 に示す煙突部分のひび割れなどの隙間から、雨水などが侵入し、劣化が進行したと考えられる。修繕工事のために、外装材を剥がした屋根の様子を図 5(a)、煙突手前のボルト断面の様子を図 5(b)に示す。ボルトは工事のために切断したものもあるが、既に折れているものも見られた。

(a) 外装材を剥がした屋根の様子(煙突部) (b) 煙突手前のボルト断面の様子

屋根留め付け具と直接接触している金属屋根材の裏面は、表面と比べ、紫外線が当たらず、水分が侵入しないと考えられており、劣化がしにくいと考えられている。そのため、一般的に、その塗装がサービスコート（1 コート・1 ベーク/1 度塗り・1 度乾燥）と呼ばれ、表面の塗装（2 コート・2 ベーク）と比べ、耐久性はあまり重要視されていない。しかし、実際は、今回対象としている建物のように、水分が浸入して想定外に留め付け具や軒先部の劣化が進行している。一般的な、金属屋根の水分による劣化の仕組み・要因を以下に示す。

- ・軒先部や棟部からわずかな雨水浸入や結露により湿潤している
 - ・野地板・ルーフィングとの密閉度が高く、一度浸入した裏面の水分は排出されにくい
- このような条件が重なり、長時間、軒先部や裏面が水分と接し、表面と比べて劣化が進む。さらに、裏面に対しては再塗装などの定期的なメンテナンスを行うことは難しい。そのため、金属屋根表面のメンテナンスを行っていても、裏面の劣化に気付かず、被害拡大の要因とな
