## 洪水常襲地における水害対策としての上がり家

Temporary shelter for flood disaster

京都大学大学院地球環境堂 助教 落合 知帆

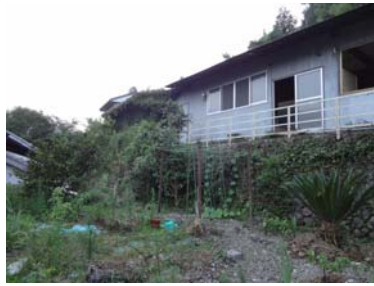
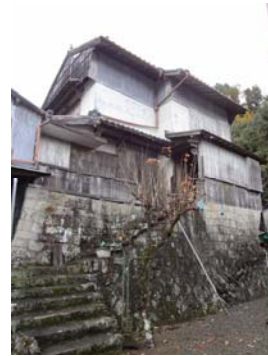
写真2 上がり家(1)

本調査において、上がり家は、水屋や段蔵のように屋敷の一部（特に背後）に石段を築き、母屋よりやや高くに建てられている場合と、母屋がある敷地から離れた高台に設けられた土地に建てられている場合の2つに大分できる。また、上がり家の形態は、蔵造りなどの特別なものではなく、一般の住宅を簡易にしたものであり、その多くが居住空間と倉庫または収納部分を設けている。これにより、平時には家具、寝具、商品、衣類と食料の一部などを保管する場所として利用し、水害時には緊急の避難場所として、家族または親類や親しい近隣住民が避難生活をしばらく送る場所としての機能を有していた。上がり家の規模は、各所有主の経済状況や土地の所有によって異なる。倉庫のような平屋建てから、二階建ての物まで様々である。現存する上がり家を実測した結果、6畳間または複数の3-4畳間と台所を備えているものが多くあった。60歳以上の住民の中には、昭和28年の水害時にこれら上がり家で避難生活を送ったという記憶を持つ住民も数名いた。

上がり家の特徴は、1) 上がり家は利便性から住居・商店に近い、2) 寝室や台所といった居住空間が水害避難時の生活を想定して備えられている、3) 商業用倉庫・木材の保管場所・生活用の物置などの機能を備えている、4) ほぼ全ての上がり家が山側に建設されている、等が挙げられる。
