熱帯地域世界遺産組積造遺跡の構造・環境モニタリングに基づく保存修復計画

Conservation and restoration planning of World Heritage masonry structures in Torropical countries on the basis of structural and environmental monitoring

三重大学工学研究科 教授 花里 利一

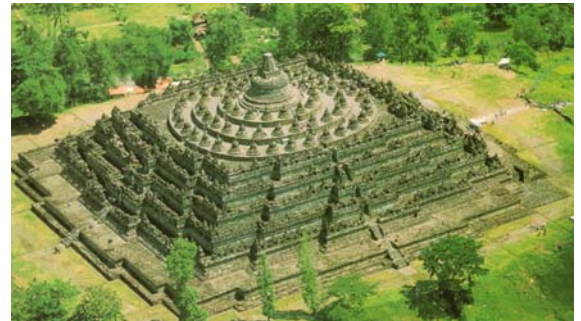
図1 ボロブドゥール遺跡保存修復計画におけるモニタリング

熱帯の地震地域にも多くの組積造世界遺産建造物が現存している。西欧や日本などの温帯以北の気象条件とは異なり、高温多湿・多雨の気象条件は建造物の保全に対して、より一層の科学的アプローチを必要としている。本研究は、このような気象条件において、保存修復計画上の課題が顕在化している世界遺産組積造建造物であるインドネシア・ボロブドゥール遺跡を対象として、建築物の安定性の評価、また、実際の修復計画に役立つ実践的な調査研究を実施したものである。その目的は、建築物の長期変動の挙動から現状の安定性を確認するものである。ボロブドゥール遺跡（写真1）を対象として、建築物の現状の安定性を確認するために、長期変動モニタリングを行なっている。本研究の位置づけは、図1に示すように、ユネスコによるモニタリング・プロジェクトの「2. Monitoring of Structural Stabilities」における「2. Monitoring of Structures Stability, 3. Monitoring of Environment, 7. GPS measurements」に当たる。

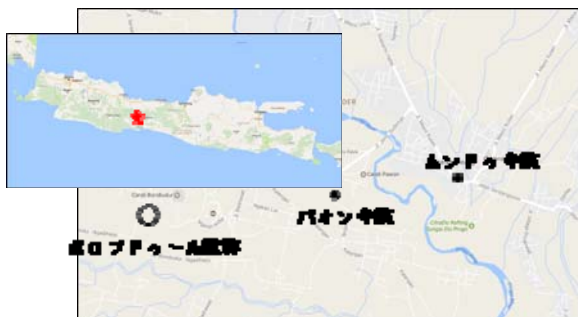
図2 世界遺産ボロブドール遺跡群

ンドゥ寺院・パオン寺院と共に「ボロブドゥール寺院遺跡群」としてユネスコ世界遺産に登録された（図2）。ボロブドゥール遺跡は、自然の土の上に版築土を盛り、目地材は用いず安山岩の石材を積み上げた組積造建造物である。

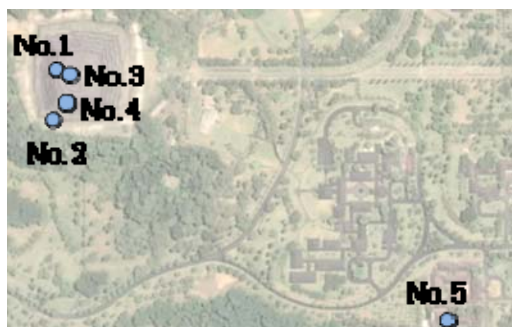
図4 GPS観測点

図4に示すようにNo. 1～No. 2の5点を設定し、写真2に示すGPS受信機を設置している。No. 5の点を基準点として、No. 1～No. 4の相対的な変動のモニタリングを行なっている。2016年11月6日から2017年2月6日におけるGPSデータの解析結果を図5に示す。GPSデータは1時間毎のもので、基線解析や座標変換を行なった。各GPS測定点の相対変位を図5に示す。図5から判断して、長期の変位の顕著な変動はみられず、この期間では安定していると判断された。さらに、長期のモニタリングを継続的に実施することにより、より正確な判断が可能になるであろう。

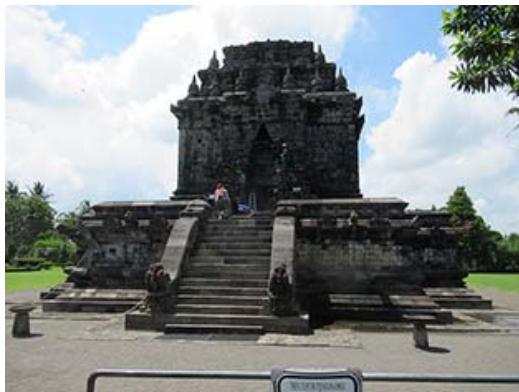
写真3 ムンドゥ寺院

また、世界遺産ボロブドゥール寺院遺跡群を構成するムンドゥ寺院(写真3)において、積石材間のギャップ変位および温度に関する長期のモニタリング観測を実施している。設置した変位計を写真4に示す。

ムンドゥ寺院は、交通量の多い道路沿いに立地しており、保存事務所のスタッフによれば、交通振動による影響が懸念されているという。石材間のギャップに関する約1年間(2016年)の変位モニタリング記録を図6に示す。図6には、建造物の変位に影響を及ぼす温度に関する記録も合わせて示す。図6では、観測期間中、計測の欠損期間がみられるが、長期的には安定していると判断される。

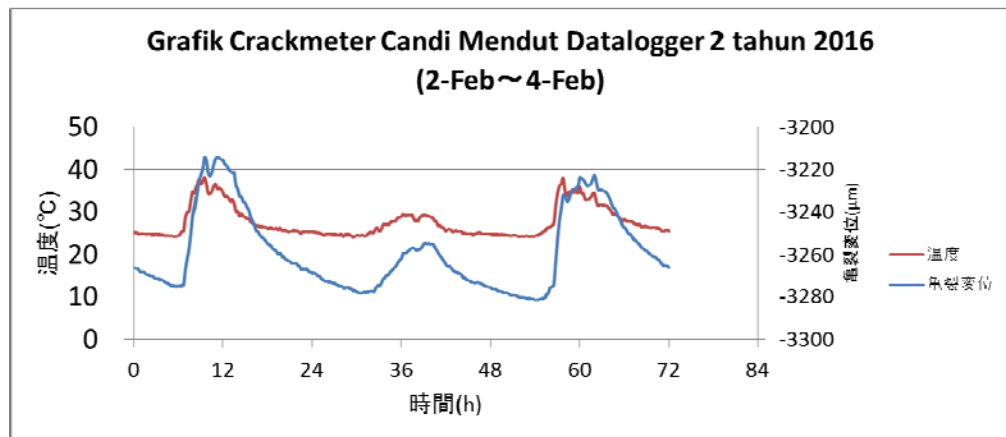
図7 亀裂変位・温度モニタリング記録(2016年2月2日～2月4日)

GPS受信機から得られたGPSデータの基線解析を行ない、長期変位変動の状況を把握した。2016年12月中旬に、各観測点ともに北方向、東方向に変動している傾向がみられるがおおむね安定していると判断された。対象建造物の安定性を確認するためには、今後もデータを積み重ね、長期的なモニタリングを継続していく必要がある。今後、より正確なデータを計測するために、降水や植生のGPS電波受信への影響の確認を行う。ムンドゥ寺院では、石材間の変位モニタリングを温度観測とともに実施した。変位は温度と相関がみられるが、変位変動は顕著な変動はみられず、年間で安定しており、構造的には安定していると判断された。
