**高解像度DEMを用いたワイマカリリ川の  
堤防データの自動抽出と氾濫計算への活用**

**2024年6月25日～7月4日**

**渡航国：ニュージーランド**

**中央大学 河川・水文研究室  
國谷 岳 都築 航太 桝山 倫 黒川 舞衣**

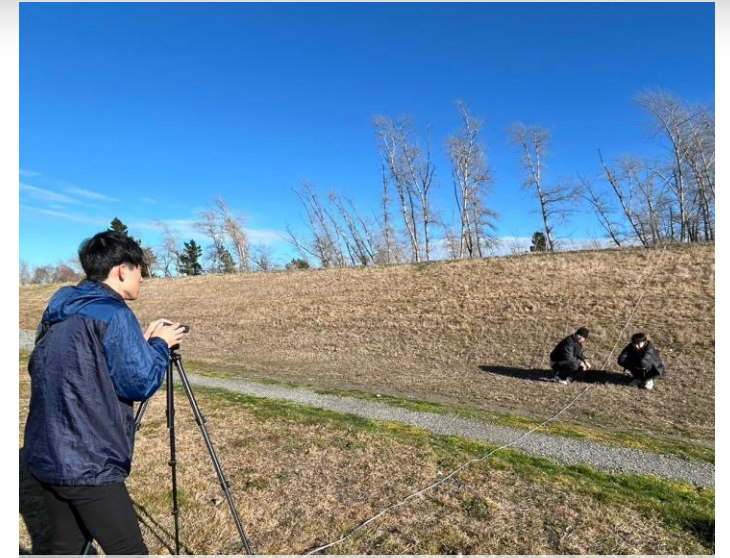
レーザ距離計を用いた測量

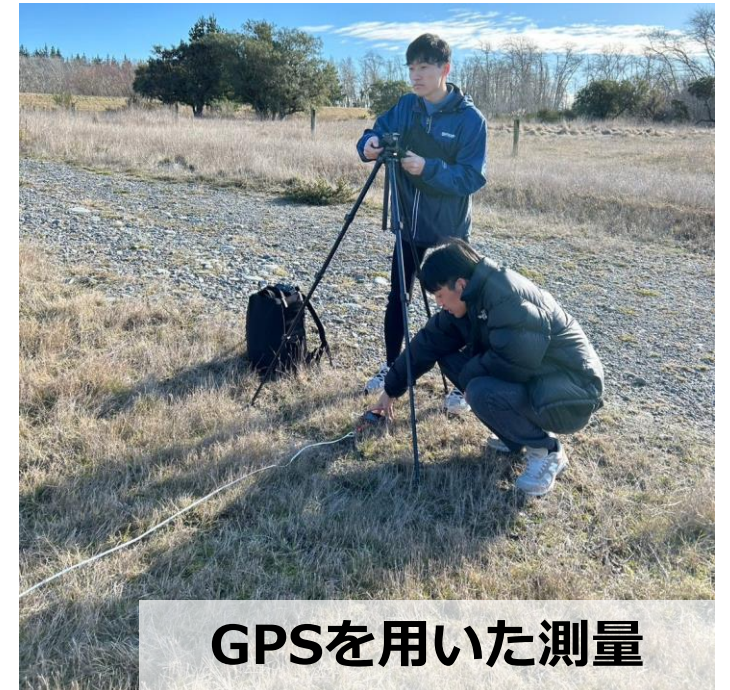
GPSを用いた測量

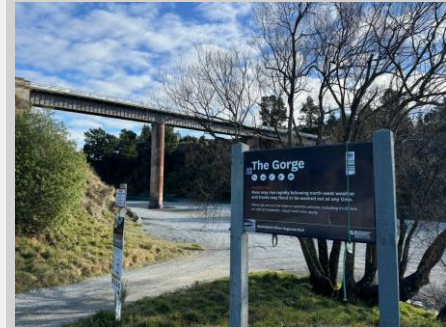
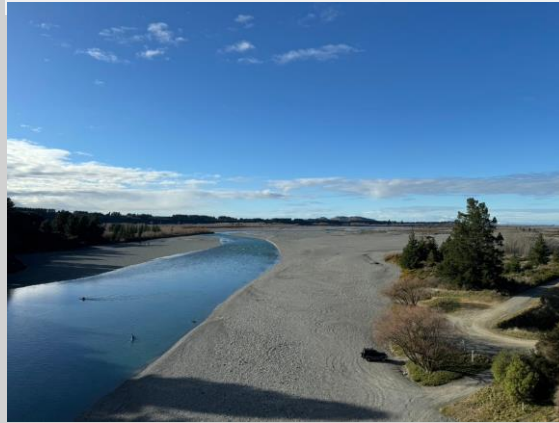
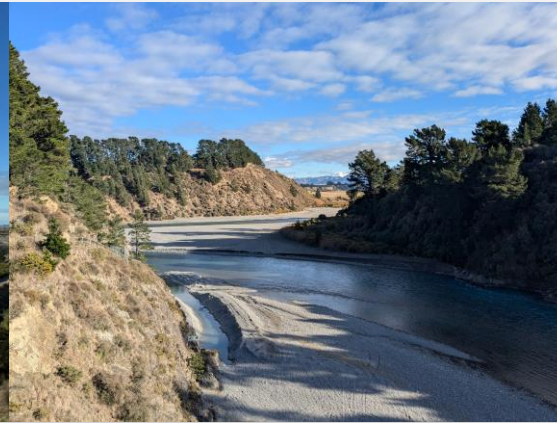
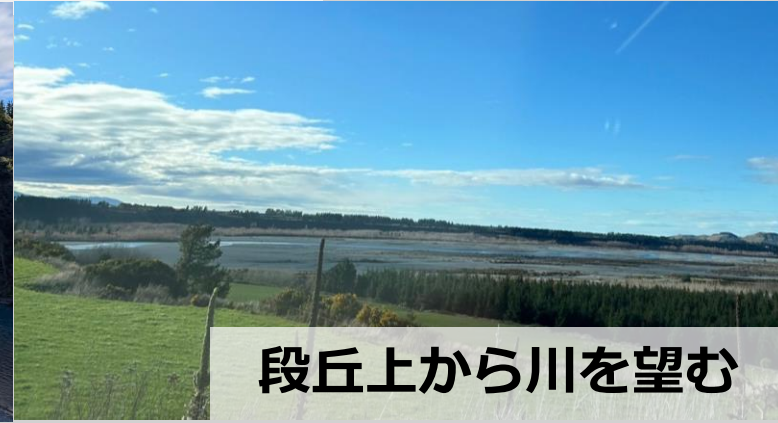
### ① Gorge Bridge (水位観測地点)

渓谷の終端部であり、下流側では急激に川幅が広がり段丘を形成している。

渓口部付近では岩盤を確認することができた。

段丘上から川を望む

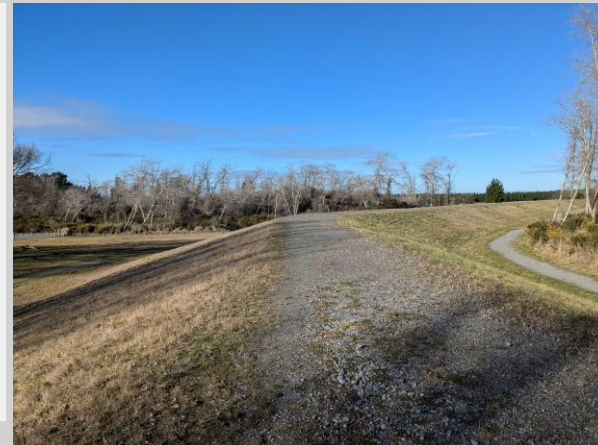
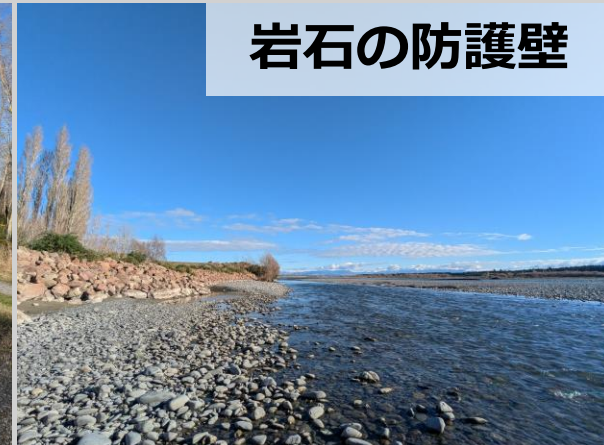
### ② The Willows

ワイマカリリ川が西北西にその向きを変える区間であり、大規模な出水時にはこの付近からの越流が想定されている。川岸に出られるように整備されており、河岸には、侵食や洗堀を防止するための岩の防護壁が構築されていた。この形式の防護壁は、ほかにも河口付近の急カーブ区間などでみられる。広いドッグパークがあり、近辺は犬を散歩する人も多かった。

岩石の防護壁

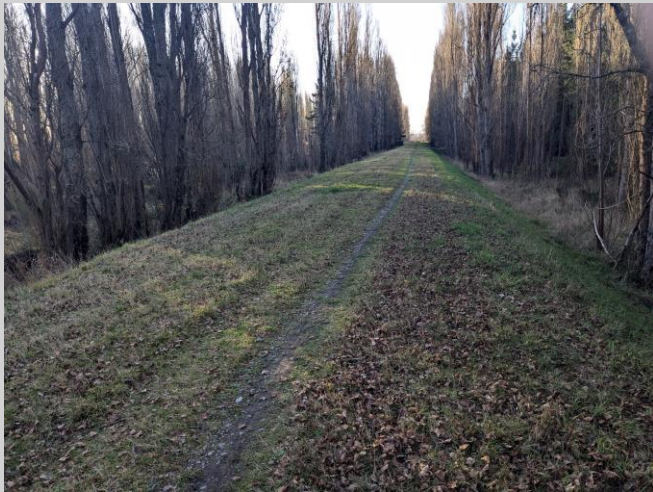
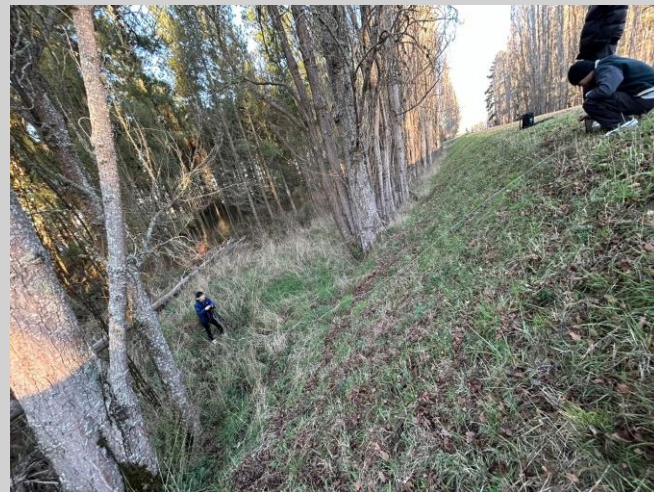
### ③ McLeans Forest (旧堤防)

1957年に発生した大洪水以降に堤防の改良が行われた区間。堤防の周囲には洪水防御林が広がっており、堤防の損傷や洪水の拡大を防いでいる。他の堤防よりも傾斜が大きく、一方で幅は小さかった。

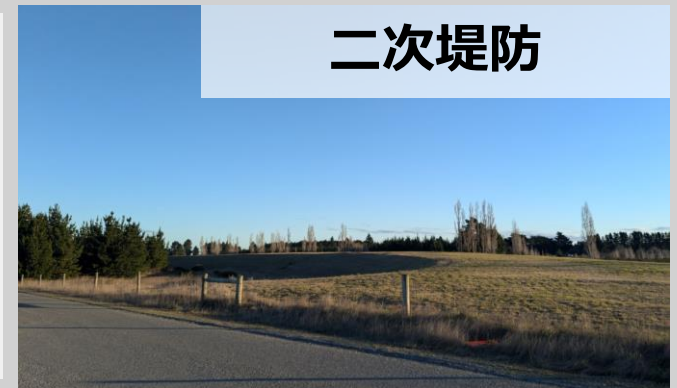
### 二次堤防

ワイマカリリ川の下流部では25kmの延長の二次堤防 (Secondary Stopbank) がおよそ10年と4000万ドルをかけて2019年に完成した。McLeans Forestの南側には一次堤防から溢れた洪水を流路と並行に誘導し、下流側のもとの流路に戻すための二次堤防が整備されている。これにより、氾濫した水がクライストチャーチの市街地に侵入することを防いでいる。

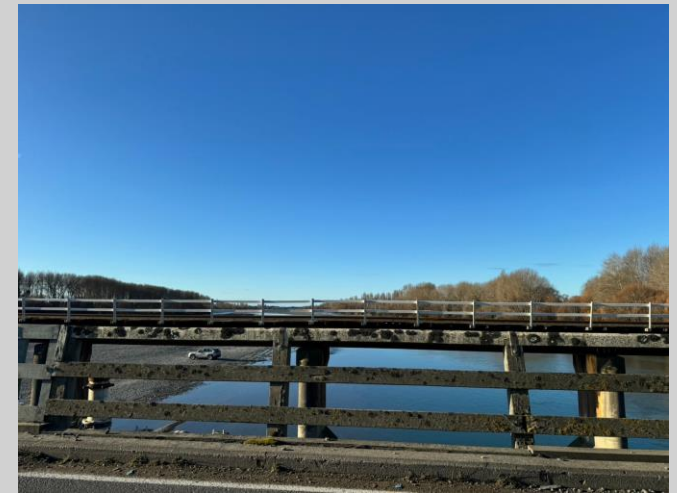
## ⑤ Old Highway Bridge

鉄道橋と並行する旧国道の橋で、計画上の重要地点である。1957年の大洪水では、 $3990 \text{ m}^3$  の流量が記録された。

ほかにワイマカリリ川を渡る橋は、並行する高速道路または数十キロ上流のGorge Bridgeに限られるため、重要な交通路としての役割もある。

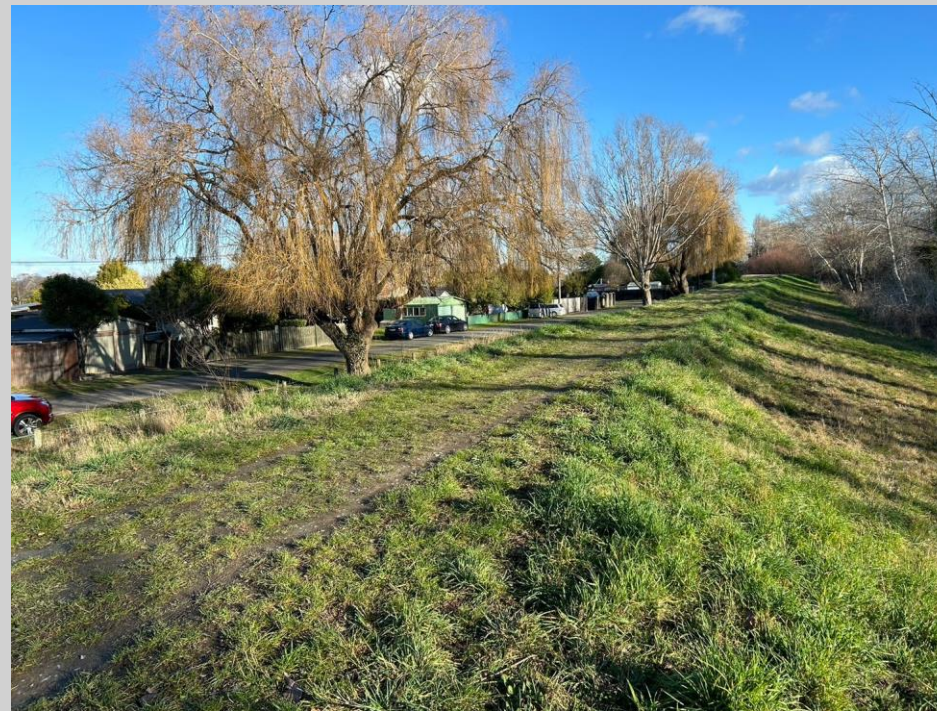
## ⑥ Kainga

ワイマカリリ川は下流部まではほとんど人家は離れた場所にあるが、河口付近では、川から近いエリアにも住宅街が広がっている。

そのようなエリアは高潮や洪水のリスクが相対的に高いが、住宅のすぐ背後に整備された堤防により守られている。
