# 標高データを用いたスペイン東部に おける教会の水害避難可能性評価

中央大学 河川・水文研究室

# 2 2024年バレンシア洪水の概要と研究背景・目的

# 3 教会の標高分析の概要と結果（事前調査）

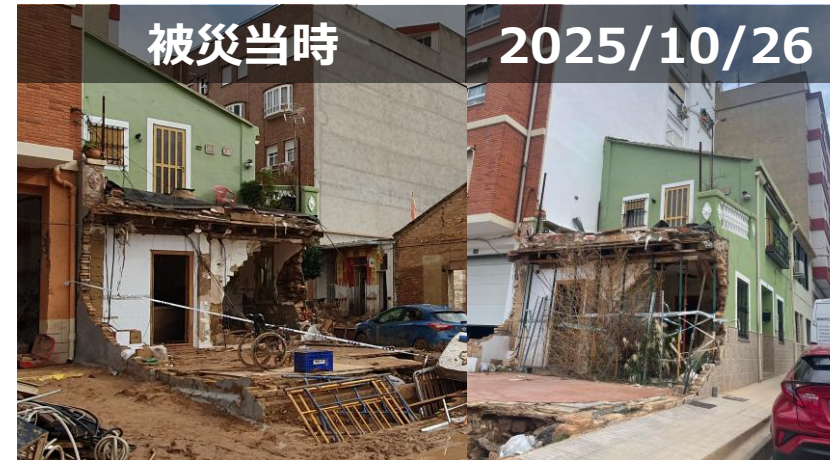
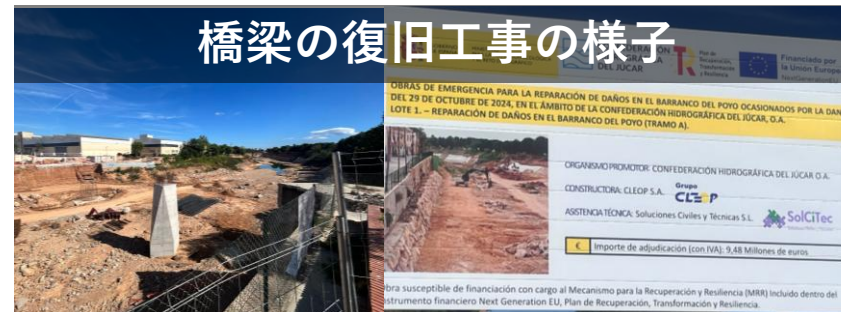
被害が特に大きかったパイポルタ市において, 被災から1年後の状況を視察した

- 現地視察の結果, 復旧作業は十分に進んでいるとは言えず, 家屋の倒壊や橋梁の崩落が確認されるなど, 被害は依然として深刻な状況にあった. また, 建物の壁面には当時の浸水深が記録されており, 本災害が極めて大規模な水害であったことを改めて実感した.
