金属屋根葺き材の強風による飛散風速推定法の開発

Development of a method for estimating the scattering of aged metal roofing by strong wind.

八戸工業高等専門学校産業システム工学科 助教 今野 大輔

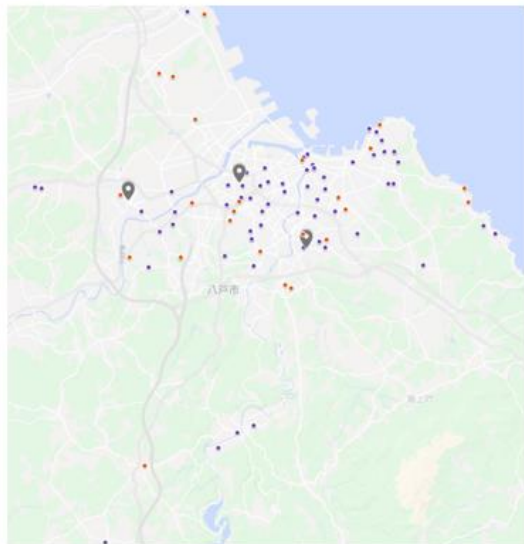
(a)住宅・非住宅に被害が生じた場所

図1に、聞き取り調査および被害報道記事調査を基に作成した、3月20日の強風被害状況を地図上にまとめたものを示す。図1(a)に示しているのは住宅・非住宅に被害が生じた場所、図1(b)に示しているのは、その中でも、屋根の損傷・一部損傷が見られた場所である。この図より、八戸市全域で被害が見られていることから、地形などにより被害が局所的に生

じたものとは考えられず，強風により広範囲に被害が生じたと考えられる。調査の結果，被害のあった建物の多くは屋根葺き材の剥離や飛散が主であることが分かった。
