モード解析法による木材腐朽診断システムの構築

Development of wood-decay diagnostic system by modal analysis

秋田県立大学 木材高度加工研究所 准教授 岡崎 泰男

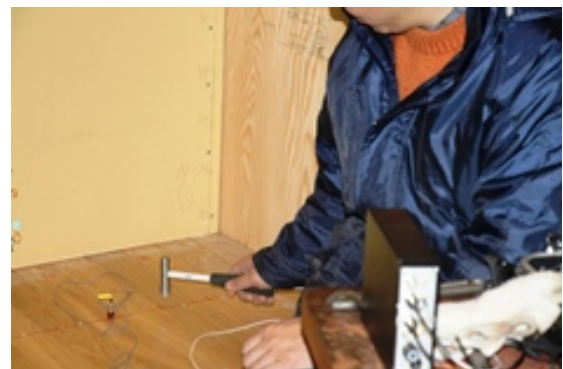
写真3 実験3)測定の様子

な部材を使った構造との振動性状の比較検討を行うため、腐朽の無い健全なスギ部材を使って同仕様の試験体を作成し、同様の実験を行った。打撃位置は、実験1)と同じ箇所とし(ただし仕様により他の部材の後ろに隠れてしまった場所等は除く)、実験3)では仕上げ材の上から打撃した(写真3)。加速度センサの取り付け位置は、基本的にはスパンの中央としたが、測定の結果うまく振動測定ができなかった場合は、取り付け位置を変えて再度測定を行った。測定条件、データ処理、モード解析方法は実験1)と同じであった。

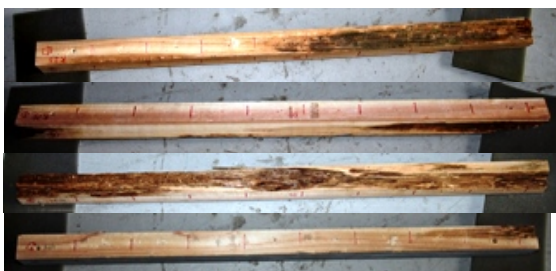
写真4 45mm×45mm(床根太用)部材の劣化状態
上から、K23_1、K24_1、K25_2、K26_3。ただしK25_2は打撃面の側面の写真

腐朽のある45mm角材(写真4)をモード解析して得られた1次の固有モードを図2に示す。なお以下のグラフでは比較のため、各試験体の固有モードの最大値が1となるように規格化した結果を示している。写真4に示した通り、K26_3は比較的軽微な劣化、K23_1、K24_1は片側がひどく劣化、K25_2は全面的に大きく劣化しているにも関わらず、1次の固有モードに大きな違いは認められないが、劣化が大きいK23_1、K25_2は他の二つと比べると中央部のモードが大きくなっており、また、片側がひどく劣化しているK23_1ではモード形状がやや左右非対称になっており、腐朽劣化がモード形状に影響を及ぼすこと

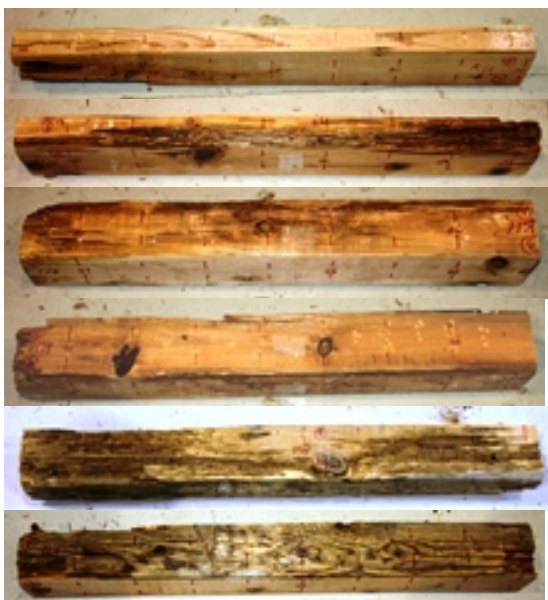
写真5 105mm×105mm、105mm×45mm(柱、土台、間柱)部材の劣化状態
上から、K19_3、K18_3、K11_4、K11_5、K02_3、K02_1。ただし、K11_4とK11_5、K02_3とK02_1の異なる面

腐朽のある105mm材(写真5)をモード解析して得られた1次の固有モードを図3に示す。45mm角材の結果とは違い、K02_1とK19_3のモードが他と大きく異なっている。ただし、K02_1は位相がずれた結果である。これは打撃面の腐朽劣化が激しく柔らかくなっていたことが影響したと考えられる。K19_3は左側の支点部分が著しく腐朽劣化しているため、その影響を受けてモード形状が左右
