研究報告 令和2年度 土木分野 No.4

45年間供用された実橋を用いた健全および

損傷時のリベット接合部の性能評価

熊本大学 大学院先端科学研究部防災建築技術分野 助教 森山 仁志

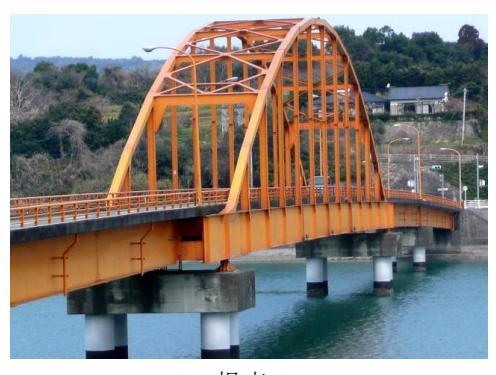
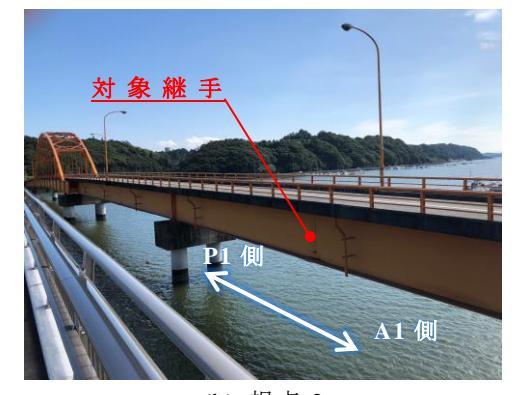
約 45 年間供用されていた鋼ランガー桁橋のウェブ 継手(図-1)を対象とした.部材の連結には高力ボル トとリベットが使用されており,高力ボルトセットが 1964年に初めて JIS に規定された背景を考えると,リ ベットが使用された橋梁の中では新しい部類に属する ¹⁾.使用鋼材は化学成分が管理された構造用鋼 SMA490AP である.本橋の撤去・解体は 2020年に実 施された.

(b) 視点 2図-1 対象橋梁(1973年に完成)

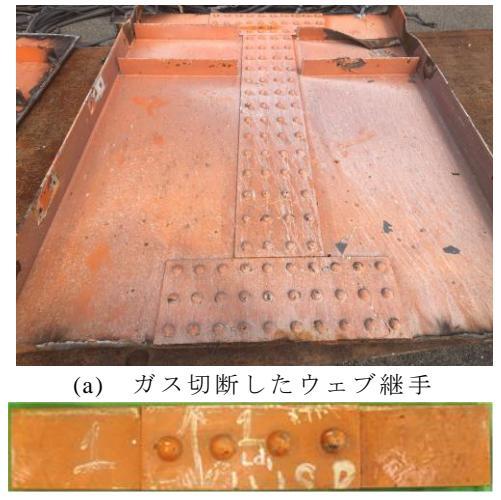
図-2 供試体製作に使用したウェブ継手

実験供試体は、図-2に示すように、西側に位置する 主桁(以下,W桁)ウェブパネルを現場でガス切断し、 切出しパネルのシアープレートを、ウォータージェッ トにより短冊状に切断して製作した.

(b) ウォータージェット切断した 要素継手

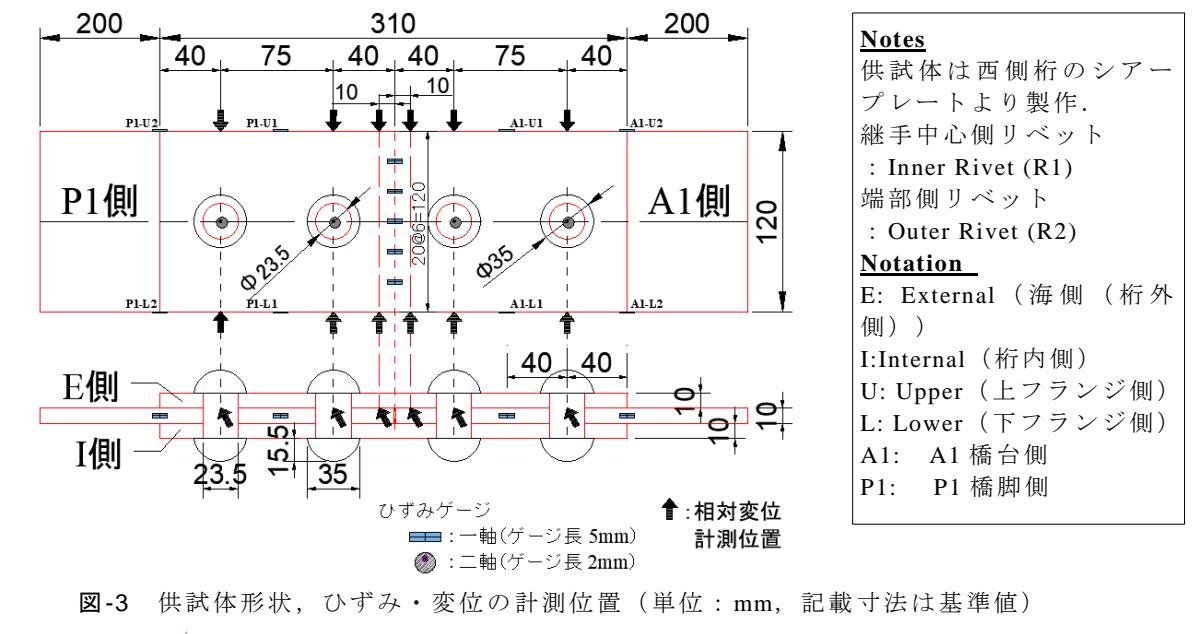
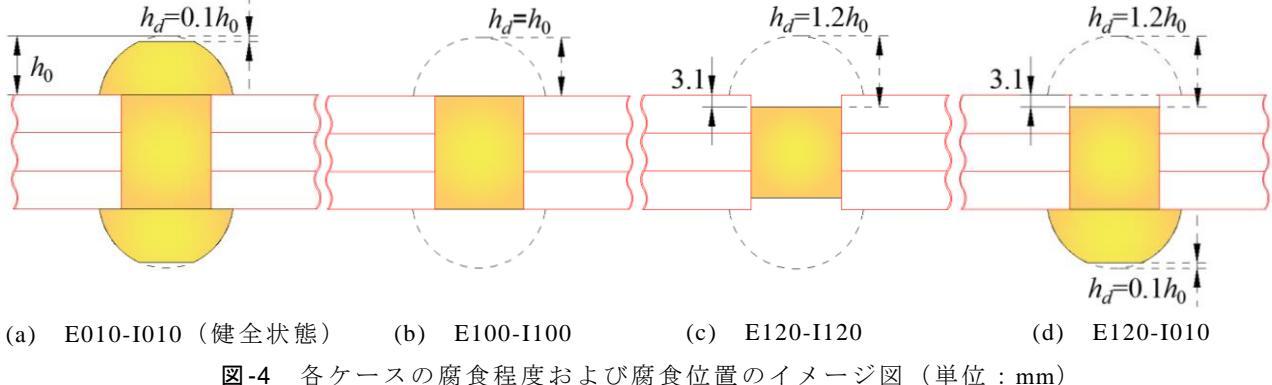
供試体の形状寸法を図-3に示す.供試体の板幅はウ エブ継手のゲージ間隔とし,板幅中央にリベットが位 置するようにした.母板厚と連結板厚はともに 10 mm であり,供試体は板厚方向にも対称性を有する.実験 パラメータは図-4に示すように,リベット頭部の腐食 程度と腐食位置とした.腐食損傷は機械切削により模 擬し,目標切削高さ h_dはリベット頭部の初期高さ h₀ に対して, h_d/h₀ = 10,100,120%とした.腐食位置は図 -4 に示したように,パネル両側が腐食している場合 (E010-I010, E100-I100, E120-I120)と片側のみが大き

荷重 P,母板と連結板の相対変位 δ_r ,母板コバ面ひずみ ε_{side} ,遊間位置の連結板表面ひずみ ε_{spl} ,リベット頭部のひずみ ε_{riv} を計測した.各項目の計測位置は図-3に示している.

く腐食している場合(E120-I010)の2パターン とした. E120-I120のリベット軸部の目標損傷 量は連結板厚10mmの約30%(=3.1mm)である. なお, $h_d/h_0 = 10$ %が腐食損傷の無い健全状態で あり,健全状態においても頭部を僅かに切削し ているのは,各リベットの荷重分担量を考察す ることを目的として,2軸ゲージを貼付するた めである.表-1には,機械切削後の実寸法を用 いて計算した h/h_0 を示している.

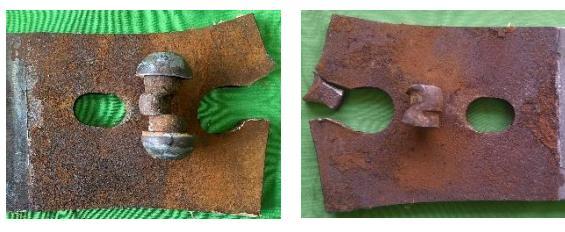
破壊モードについては、図-4 に示すように、E120-I120 を除いて縁端の端抜け破断とリベットのせん断破断が連成して発生した.一方、E120-I120 はリベットのせん断破断が発生した.最大荷重 *P*max が E120-I120 のみ健全状態から低下したことを踏まえると、連結板内部のリベット軸部に腐食損傷が生じていない場合は、リベット継手のせん断耐力は低下しないと考えられる.

(a) E010-I010-3 (P1 側) (b) E100-I100-2 (A1 側)

(c) E120-I120-1 (P1 側) (d) E120-I010-1 (A1 側)

実験結果のまとめを表-2に、載荷後の供試体の様子を図-4にそれぞれ示す.表-2中の純断面降伏荷重 P_{yn} はコバ面ひずみ ε_{side} のいずれかが材料試験結果より計算した各母板の降伏ひずみ ε_{y} (= σ_{y} / E)に初めて到達したときの荷重と定義している.

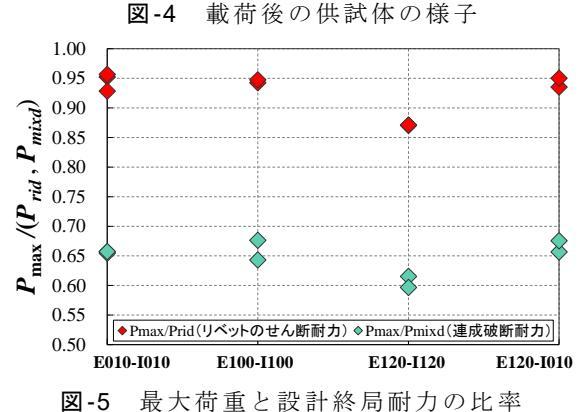
各ケースの最大荷重 P_{max} と表-2 に示した設 計終局耐力の比率を図-5 にまとめた.設計終局 耐力には,想定破壊モードと実破壊モードの違 いを考慮して,式(4)のリベットのせん断耐力 P_{rid} ,式(5)の端部端抜けとリベットのせん断の 連成破断耐力 P_{mixd} の2つを選定した.図-5の とおり,いずれの設計式も実験結果を危険側に 評価し,連成破断耐力 P_{mixd} は過小評価となり推 定精度は低い.一方,せん断耐力 P_{rid} は E120-I120の場合を除き推定誤差が10%未満と なっているものの,破壊モードが実際と異なる.

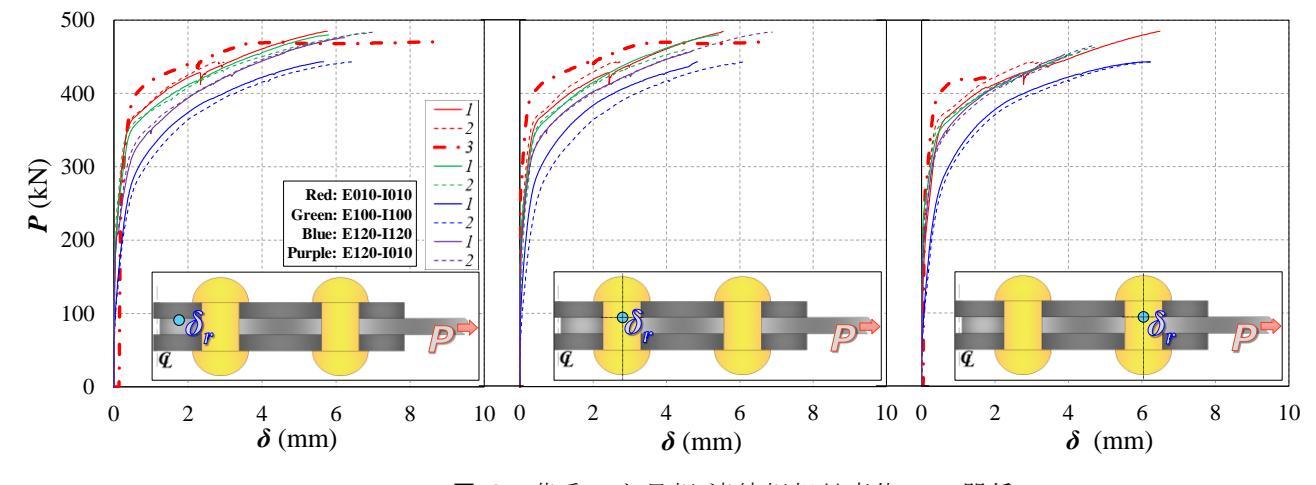
図-6 荷重 P と母板-連結板相対変位 δr の関係

荷重 P と母板 - 連結板の相対変位 δr の関係を図-6 に示す.荷重 P と相対変位 δr の関係 は、腐食程度に比例して変位が増加する傾向にあり、非線形性が現れる荷重も小さくなっ ている. E010-I010 と E120-I010 の最大荷重 Pmax は、上述のとおり差異が確認されなかっ たが、Pmax に至るまでの相対変位は E120-I010 が大きく、特に母板縁端部から 10 mm 離れ た位置においてその傾向が明瞭に見られた. これは、E120-I010 は腐食位置に偏りがある ことで、相対変位を計測した健全側(I 側)の連結板の分担力が増加したためと考えられ る. しかしながら、両ケースの最大荷重はほぼ一致しており、この荷重分担率の変化が耐 荷性能に及ぼす影響は小さいといえる.

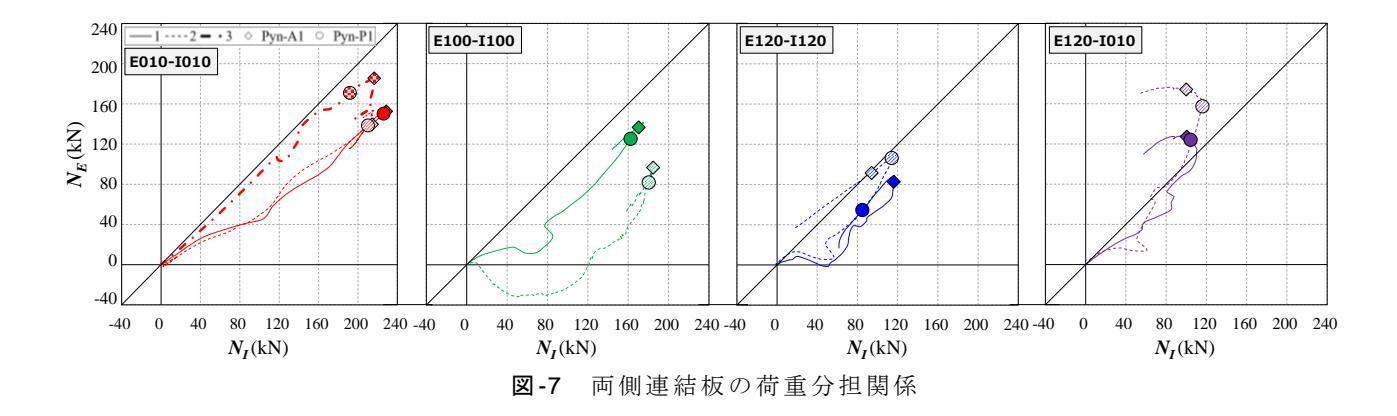
最大荷重 P_{max} に至るまでの,各連結板の荷重分担関 係を図-7 に示す.図中には,表-2 に示した A1, P1 側 母板の純断面降伏荷重 P_{yn}をプロットした.図-7 より, 腐食程度に依らず,I側連結板の荷重分担量が E 側の それより大きいことがわかる.腐食位置に偏りがある E120-I1010 では,載荷初期ではI側の分担量が大きい が,母板の純断面降伏より前に E 側の分担量のほうが 大きくなる.いずれのケースにおいても I 側の分担量 が大きくなるのは,I 側リベットの頭部が工場製作で あるため,母板・連結板の孔中心に対する位置ずれや

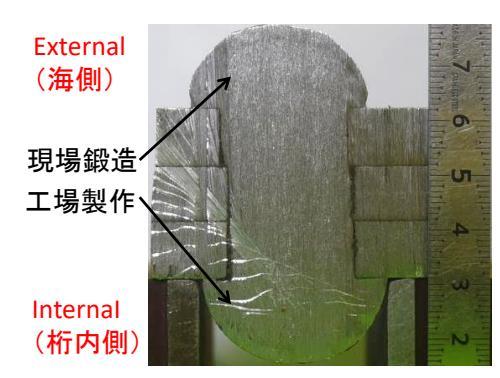
図-8 切断面の様子

孔内への未充填などの施工誤差が E 側よりも小さいためと考えられる.連結板の位置ずれ は、充填性確認用の切断供試体の様子(図-8)からも伺える.また、E120-I010の場合に E 側の分担量が相対的に増加しているのは、腐食位置の偏りに伴う偏心曲げモーメントの作 用に起因したものと推察される. (まとめ)
